# Fachliche Stellungnahme

## zur Bewertung des Baumbestandes im Zuge der geplanten Radwegeplanung Koblenz-Moselweiß

Ausbau des Rad- und Gehweges im Bereich  
Koblenz-Moselweiß

Fachliche Bewertung des von den geplanten  
Baumaßnahmen betroffenen Altbaumbestandes  
unter besonderer Berücksichtigung der  
Erhaltungswürdigkeit, Zukunftsfähigkeit sowie der  
stadtklimatischen, ökologischen und  
städtebaulichen Bedeutung

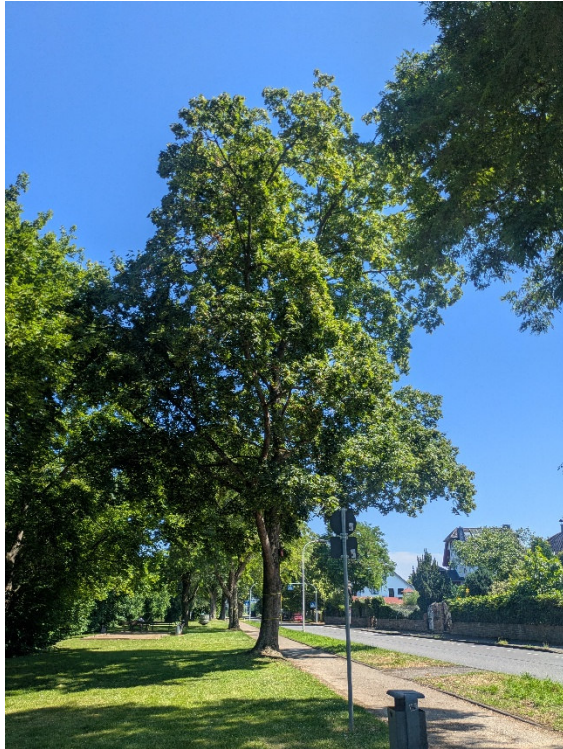
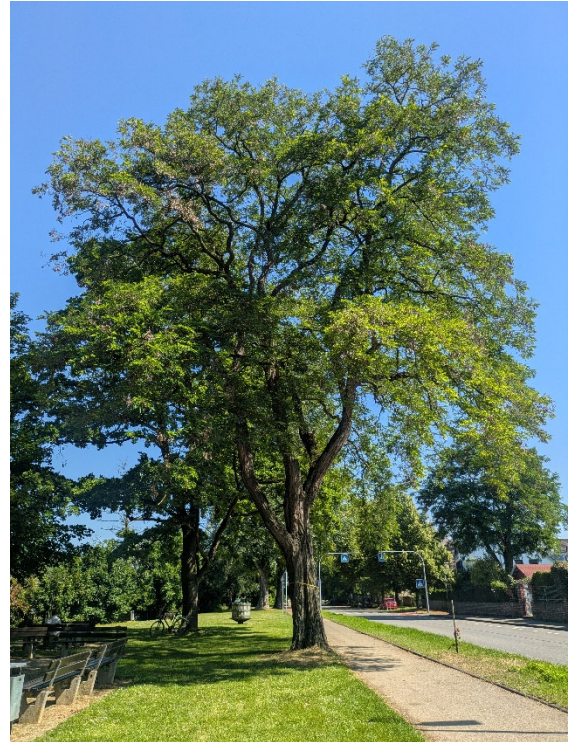
| Baumnr. | Baumart | Vitalität* |
|---|---|---|
| 255 | Robinie ( <i>Robinia pseudoacacia</i> ) | 0 |
| 284 | Linde ( <i>Tilia</i> sp.) | 1 |

Abb. 1 und 2: Vitalitätszustand Baumnummer 284 und 255

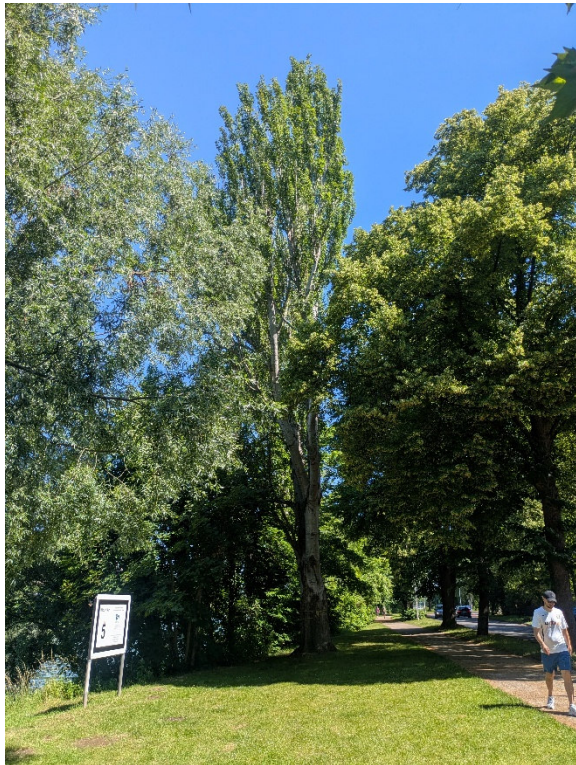
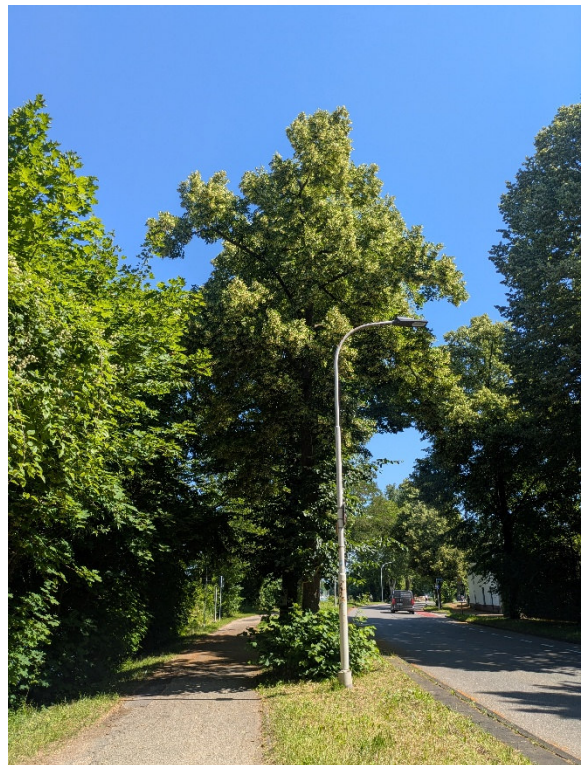
| Baumnr. | Baumart | Vitalität* |
|---|---|---|
| 229 | Winterlinde ( <i>Tilia cordata</i> ) | 0 |
| 236 | Pappel ( <i>Populus</i> sp.) | 1 |

Abb. 3 und 4: Baumnummer 236 und 229 Vitalitätszustand

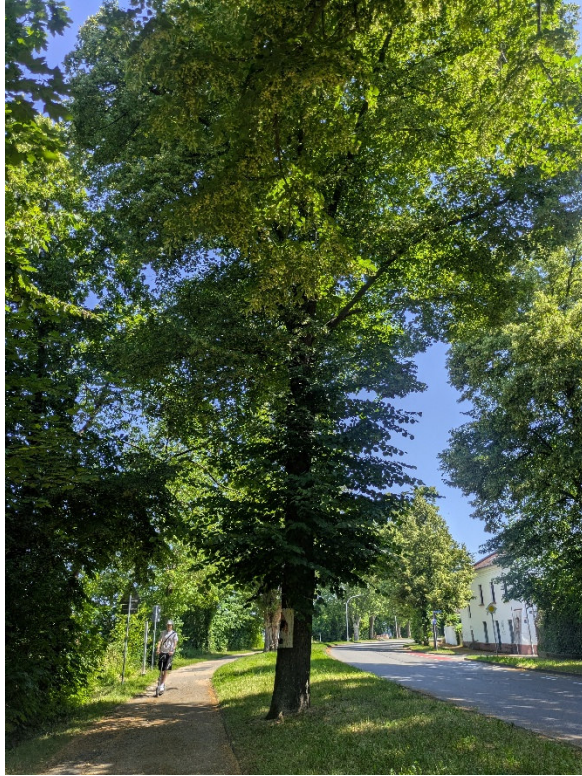
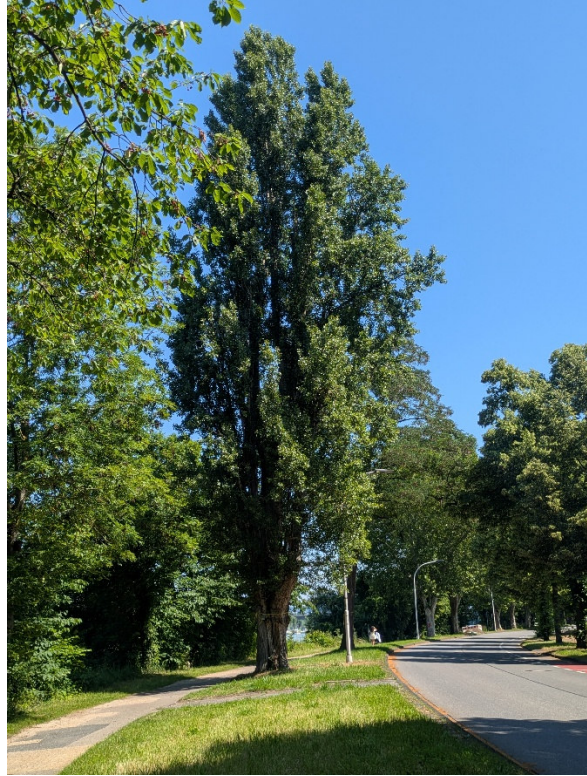
| Baumnr. | Baumart | Vitalität* |
|---|---|---|
| 216 | Pappel ( <i>Populus</i> sp.) | 0 |
| 226 | Winterlinde ( <i>Tilia cordata</i> ) | 0 |

Abb. 5 und 6: Baumnummern 226 und 216 Vitalitätszustand

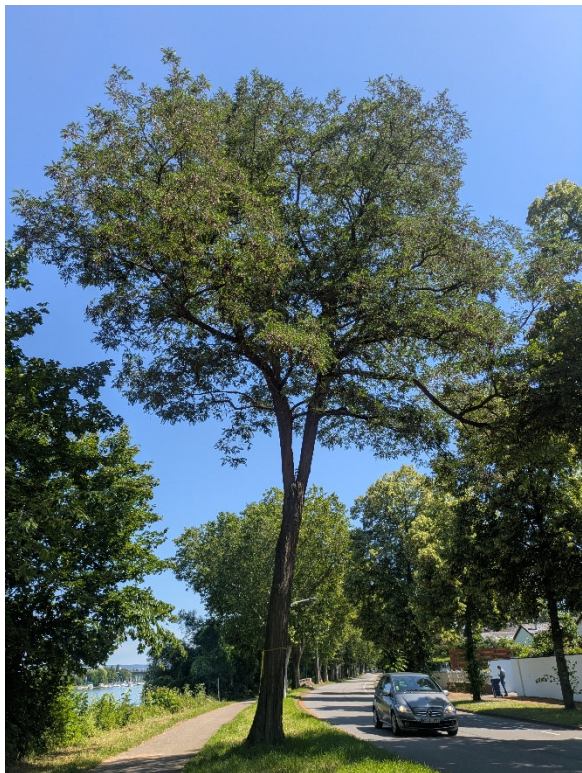
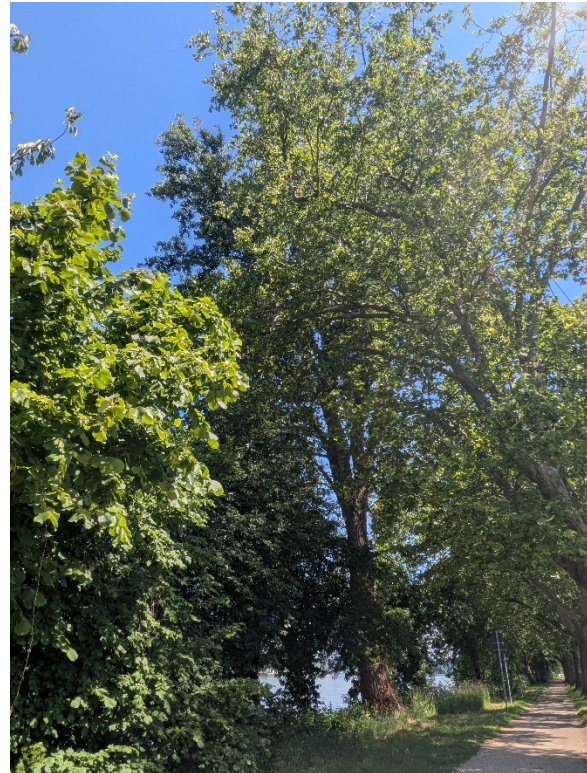
| Baumnr. | Baumart | Vitalität* |
|---|---|---|
| 200 | Pappel ( <i>Populus</i> sp.) | 0 |
| 210/1 | Robinie ( <i>Robinia pseudoacacia</i> ) | 0 |

Abb. 7 und 8: Habitus und Vitalität Baumnummer 210/1 und 200

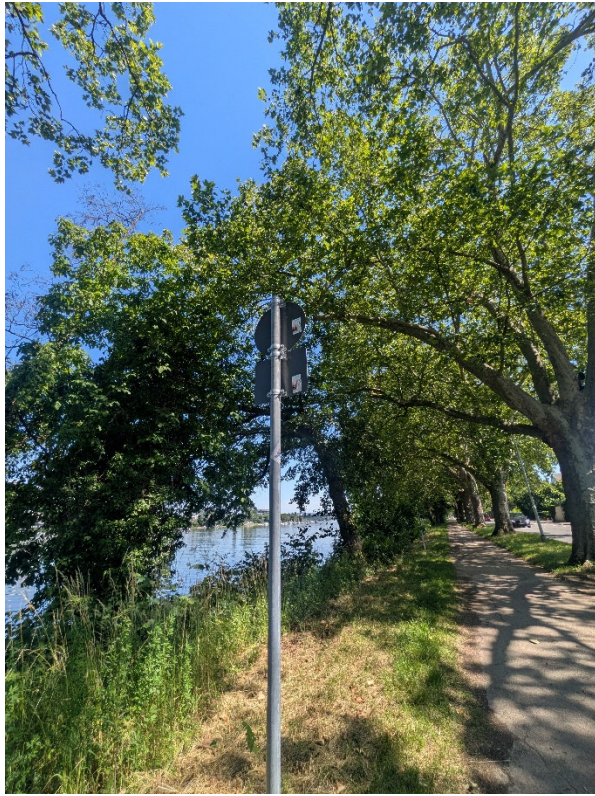
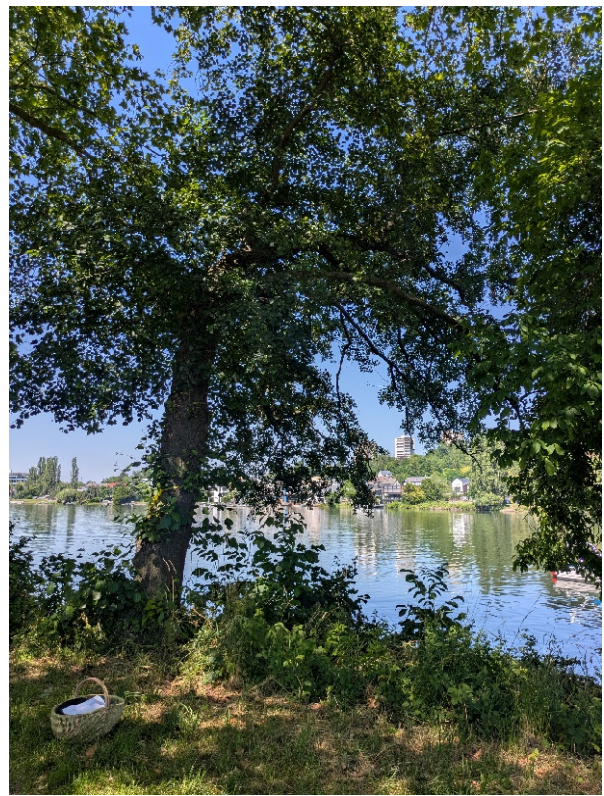
| Baumnr. | Baumart | Vitalität* |
|---|---|---|
| 191 | Schwarzerle ( <i>Alnus glutinosa</i> ) | 2 |
| 197 | Schwarzerle ( <i>Alnus glutinosa</i> ) | 0 |

Abb. 9 und 10: Schwarz-Erlen 197 und 191 Vitalität und Habitus

Für vier Bäume (Baumnr. 121, 155, 191 und 197) wurde im Rahmen der mittelfristigen Pflegeplanung eine Fällung empfohlen. Diese Empfehlungen erfolgten jedoch nicht aufgrund einer akuten Verkehrsgefährdung, sondern aus baumpflegerischen bzw. entwicklungsbiologischen Gründen. So wurde bei Baum Nr. 121 aufgrund der deutlich eingeschränkten Vitalität eine mittelfristige Entnahme empfohlen. Die Fällung des Baumes Nr. 155 dient dem langfristigen Erhalt benachbarter Bäume, während bei Baum Nr. 191 ungünstige Standortbedingungen und bei Nr. 197 ein dauerhaft ungünstiger Wuchsaufbau ausschlaggebend war. Keiner dieser Bäume erforderte zum Zeitpunkt der Untersuchung eine sofortige Fällung aus Gründen der Verkehrssicherheit.

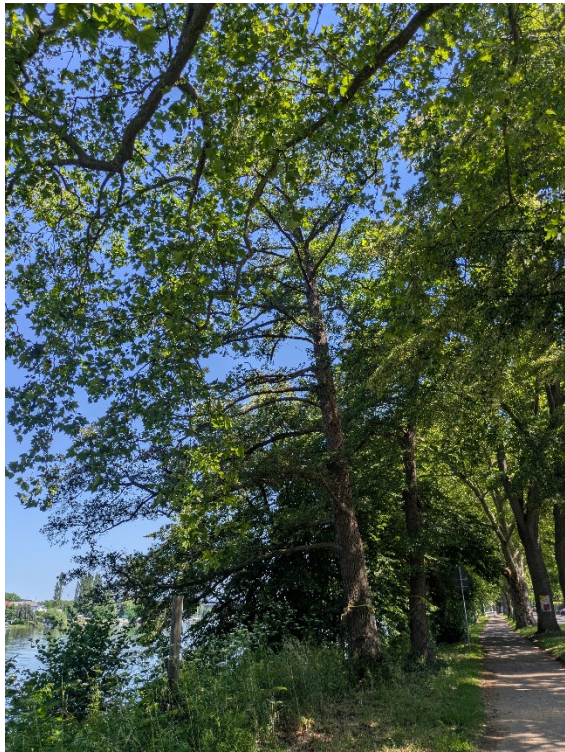
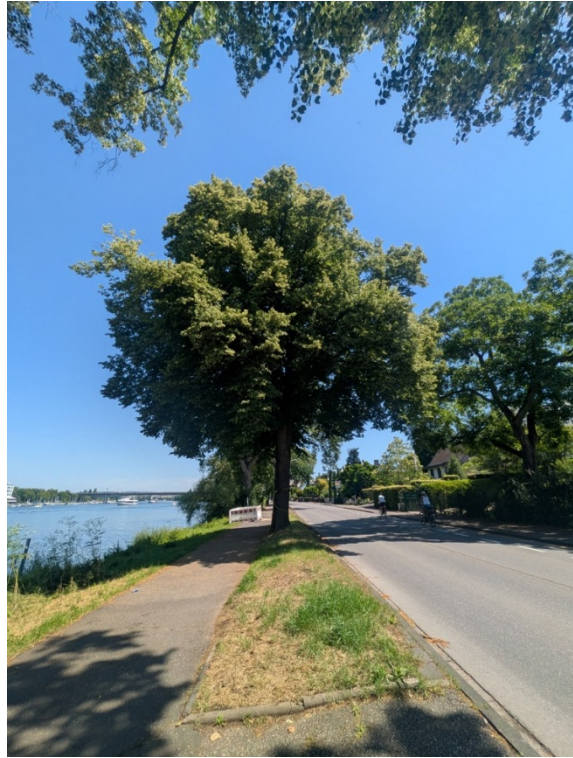
| Baumnr. | Baumart | Vitalität* |
|---|---|---|
| 174 | Winterlinde ( <i>Tilia cordata</i> ) | 1 |
| 190 | Schwarzerle ( <i>Alnus glutinosa</i> ) | 0 |

Abb. 11 und 12: Baumnummer 190 und 174 Vitalität und Habitus

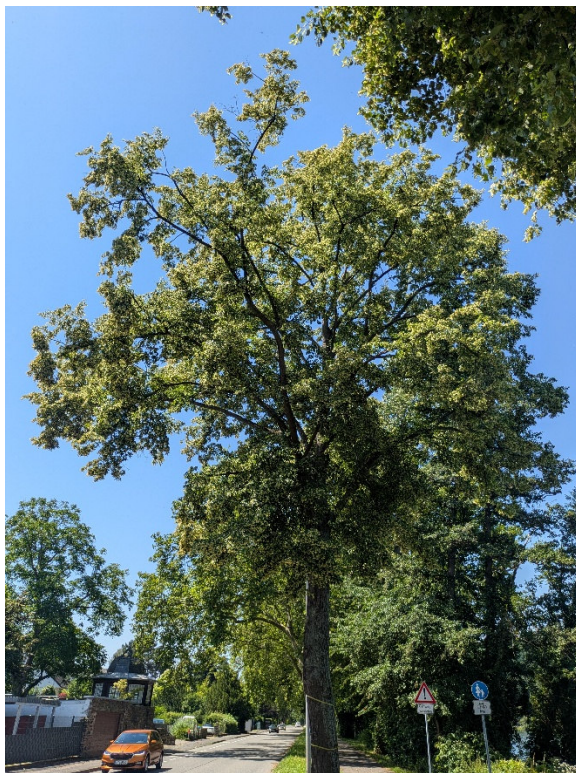
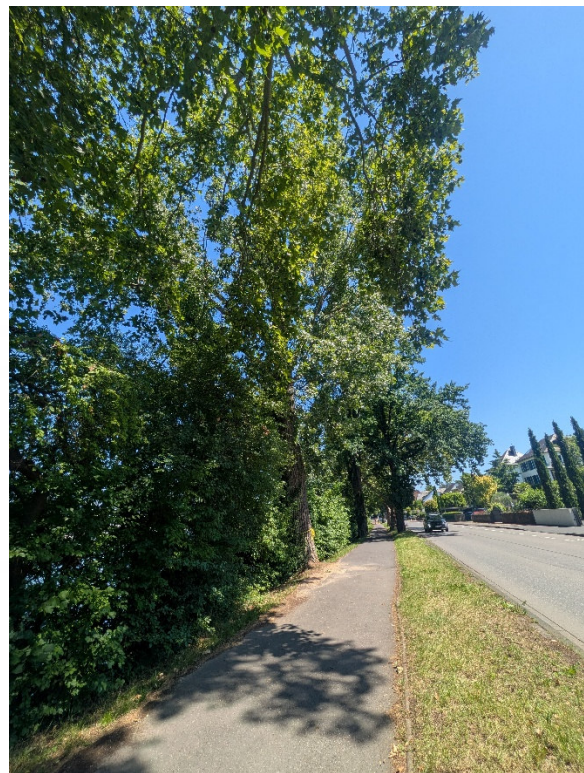
| Baumnr. | Baumart | Vitalität* |
|---|---|---|
| 165 | Pappel ( <i>Populus</i> sp.) | 1 |
| 170 | Winterlinde ( <i>Tilia cordata</i> ) | 0 |

Abb. 13 und 14: Baumnummer 170 und 165 Vitalität und Habitus

Für zwei Bäume (Nrn. 162 und 165) wurde eine eingehende Untersuchung empfohlen, um einzelne Auffälligkeiten weiter abzuklären. Dieses Vorgehen entspricht dem fachlichen Grundsatz, diagnostische Untersuchungen einer Fällung vorzuziehen, sofern die Verkehrssicherheit dadurch zuverlässig beurteilt werden kann.

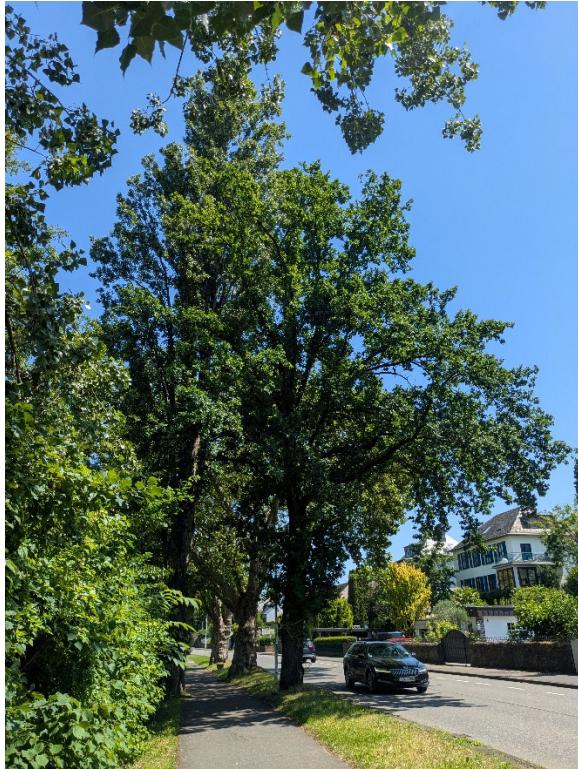
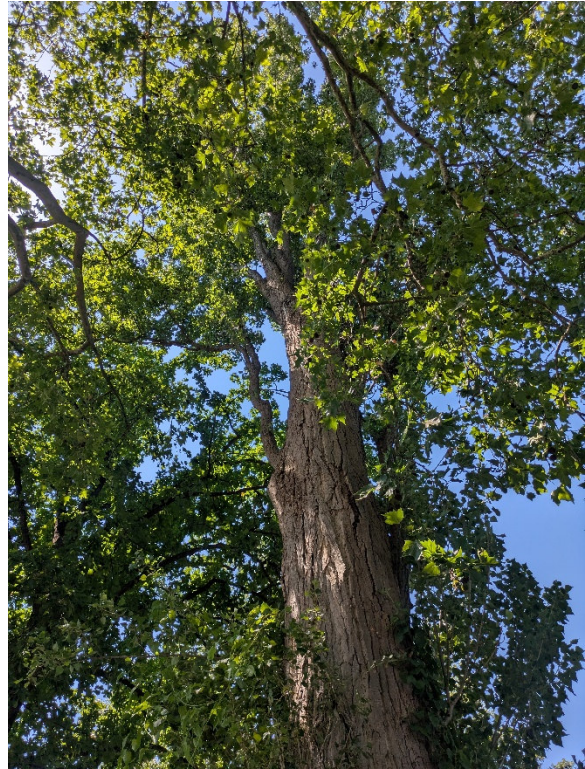
| Baumnr. | Baumart | Vitalität* |
|---|---|---|
| 162 | Pappel ( <i>Populus</i> sp.) | 0 |
| 163 | Stieleiche ( <i>Quercus robur</i> ) | 0 |

Abb. 15 und 16: Baumnummer 163 und 162 Vitalität und Habitus

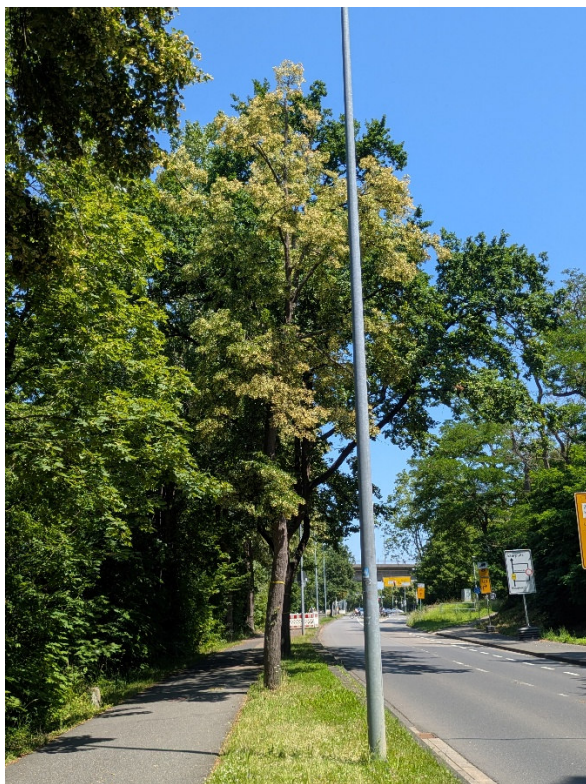
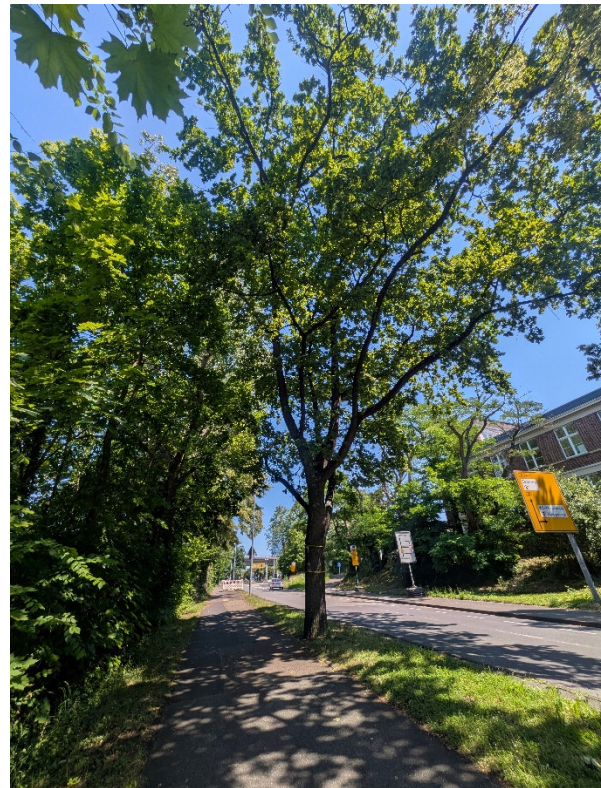
| Baumnr. | Baumart | Vitalität* |
|---|---|---|
| 129 | Amerikanische Eiche ( <i>Quercus rubra</i> ) | 1 |
| 155 | Winterlinde ( <i>Tilia cordata</i> ) | 1 |

Abb. 17 und 18: Baumnummer 155 und 129 Vitalität und Habitus

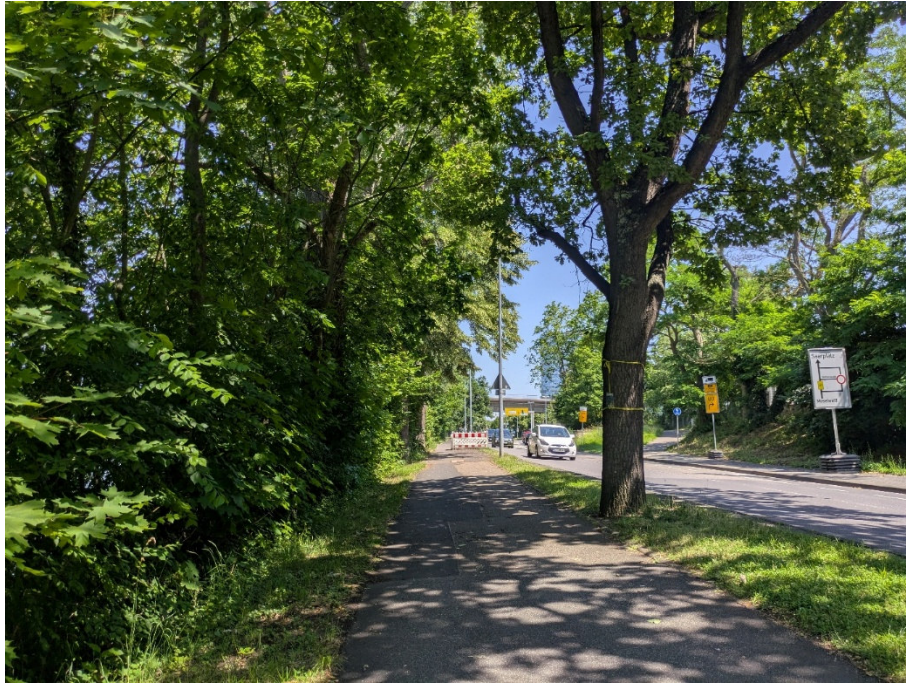
| Baumnr. | Baumart | Vitalität* |
|---|---|---|
| 119 | Stieleiche ( <i>Quercus robur</i> ) | 1 |

Abb. 19: Baumnummer 119 Vitalität und Blick auf den Radweg
